# 109年學校實驗(習)場所重大災害案例宣導

## 實驗室遭化學品灼傷事故

### 灼傷事故摘要

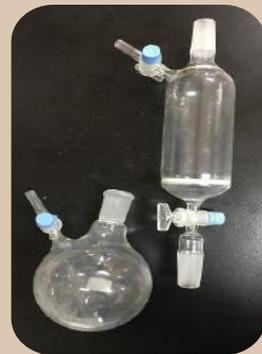
A生於實驗室用硝酸清洗玻璃過濾器，未傾倒使用水及丙酮清洗，使硝酸及丙酮發生反應，導致玻璃瓶內因產生氣體壓力過大而裂開，使化學溶液噴濺至雙眼，欲使用緊急沖淋裝置，其距離超過20公尺且水壓不足。

圖1. 過濾器和玻璃瓶

- 一、配置符合規範的化學護目鏡，並設有罰則與記錄，加強稽查人員配戴情形。
- 二、實驗室操作人員應事先詳閱SDS，加強對不相容化學品觀念的訓練，並於硝酸清洗處張貼高標語，提醒人員避免不相容化學品的混和。
- 三、對個別實驗室之高危害作業，訂定書面化作業安全工作說明及標準作業流程。
- 四、定時檢查實驗室安全裝置並於故障時要求維修。
- 五、減少使用丙酮。

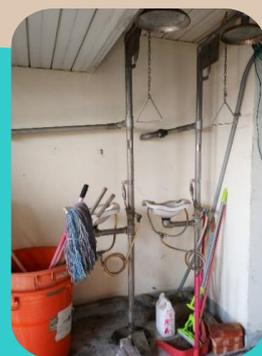
- 一、直接原因：有害化學品接觸皮膚、眼睛。
- 二、間接原因：
  - (一) 不安全狀況：僅配戴手套，未配戴護目鏡及實驗衣。
  - (二) 不安全行為：硝酸與丙酮不相容化學品混合反應。
- 三、基本原因：
  - (一) 缺乏不相容化學品操作概念及防護意識，且教育訓練不足。
  - (二) 未設置文件化之標準作業程序。
  - (三) 緊急沖淋設備未維護清潔，周邊堆放雜物，水壓未合理調整。

圖2. 緊急沖淋裝置擺放雜物且未維護
